# Az EMG 1172 (TR-0614) szignálgenerátor javítása 2.

Dr. Tolnai János okl. híradástechnikai szakmérnök, HA5LQ@freemail.hu

**Hibajelenség: 50 MHz-es kimenőjel nincs, 350 MHz-en viszont működik a műszer**

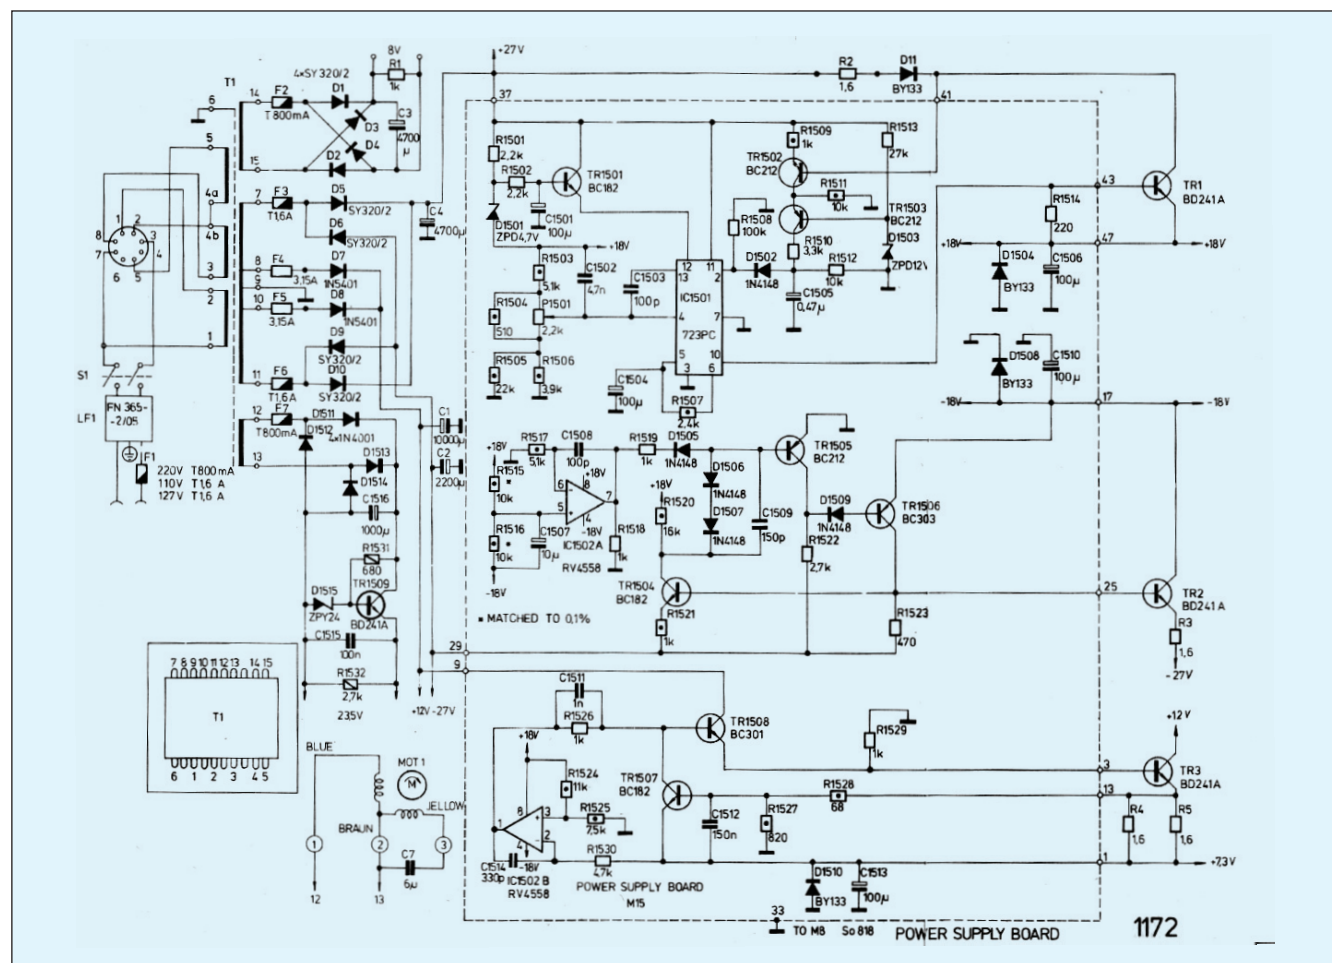
3. ábra

ban -18,48 V volt mérhető. Így a javítást a tápegységénél kellett kezdeni. A tápegység kapcsolási rajzát a **3. ábra** mutatja.

Mint kapcsolásból látható, a +18 V-os tápfeszültség pontosságáért az IC1501 (723PC) felelős; a kimenőfeszültség a P1501-gyel állítható be.

A -18 V-ot pedig az IC1502A (RV4558) műveleti erősítő áramköre automatikusan képi. A negatív kimenőfeszültség tényleges értékét R1515 és R1516 precíziós (egyformán 10 kohm névleges értékű, „D” jelölésű, azaz  $\pm 0,5\%$  tűrésű), de egymáshoz 0,1%

pontossággal összeválogatott ellenállások határozzák meg. A két ellenállásból képzett feszültségosztó egyik végpontjára a +18 V-os, másik végpontjára a -18 V-os stabilizált tápfeszültség kapcsolódik, így a két egyforma ellenállás közös pontján – a tápfeszültségek helyes értéke mellett – 0 jelenik meg, és jut IC1502A hibajelerősítő neminvertáló bemenetére. Az invertáló bemenet az R1517 ellenálláson keresztül a földre kapcsolódik, azaz szintén 0 potenciálon van, tehát ilyenkor a stabilizátor áramkör egyensúlyban van. Ha a negatív tápfeszültség nem azonos a pozitív tápfeszültség (-1)-szeresével, akkor a feszültségosztó közös pontján 0-tól eltérő hibafeszültség jelenik meg, és jut a műveleti erősítő neminvertáló bemenetére. Ennek eredményeként az IC1502A, a TR1504, a TR1505, a TR1506 és a TR2 felvezetőkből kialakított szabályozó áramkör addig állítja a -18 V-os kimenőfeszültséget, míg a pozitív és negatív tápfeszültség abszolút értéke egyenlővé nem válik, és így a feszültségosztó közös pontján a feszültség 0-vá nem válik.

Jelen esetben a TR1515 és a TR1516 ellenállást kiépítve, értékük közt az előírt 0,1% helyett 2,6% eltérés volt mérhető, ez okozta a -18 V-os feszültség mintegy félvolttos eltérését. Elgondolkodtató, hogy az egyébként valóban jó minőségű ellenállások, melyek ugyanazon a panelen, ugyanolyan környezetben (hőmérséklet, páratartalom, üzemidő) dolgoztak, miért változtatták meg egymáshoz képesti értéküket ilyen mértékben. A pótlás 1%-os ellenállásokból történt. A felfűző szalagok között elhelyezkedő, két szomszédos ellenállás mért értéke minden válogatás nélkül a megkövetelt 0,1%-os határon belül volt.
