# Ha a LED-lámpa hamar feladná...

Pálinkás Tibor gépészmérnök, tpalinkas@radiovilag.hu

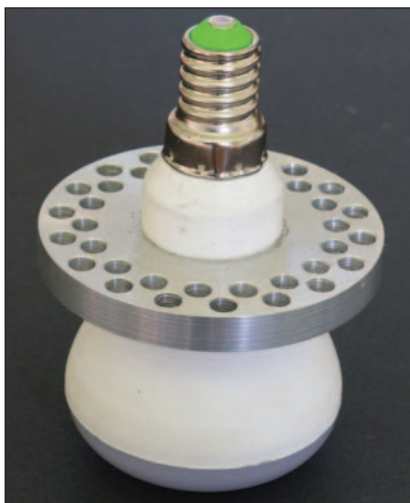
1. ábra

nos, egy ilyen eszköz ára sem okvetlenül a takarékoság irányába mutat, hiszen a konkrét példány is hibásan került hozzám, elképzelhető, hogy a következő pontban említendő probléma miatt. A mindössze 5 W-os(!) és minden szempontból mintaszerűen kialakított fényforrás burkolatának elemeit az 1. ábrán láthatjuk. Ráadásul ez a konstrukció könnyen szét szerelhető, mert mind az opálos búra, mind az Edison-menetű fejelés finommenettel csatlakozik a bordás lámpatesthez. Lehet, hogy eredetileg javíthatónak szánták? Bárcsak így lett volna, és árusítottak volna hozzá külön LED-panelt és elektronikai egységet!
